国立弘前病院における過剰照射事故の原因  
及び再発防止に関する調査報告書

平成 16 年 7 月 1 日

医学放射線物理連絡協議会

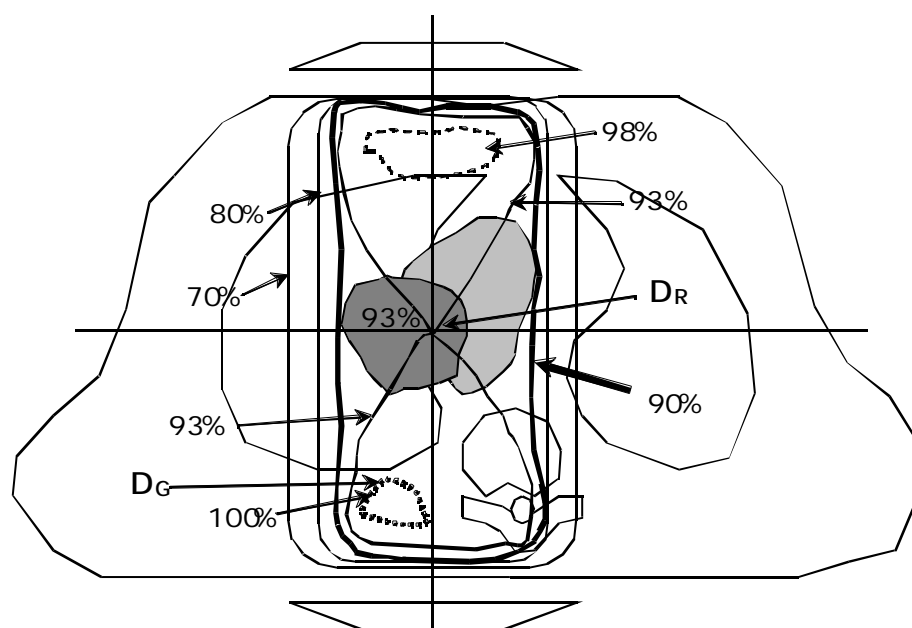
図 2 . 前後対向 2 門照射の線量分布 (原発巣とリンパ節をターゲットとする)

これを図 2 で説明する。図の線量分布では線量百分率として、最大線量  $D_G$  を 100%に正規化してある。医師はこの線量分布において、90%等線量線 (図の太線) で囲まれる領域をターゲットと見て、ここに処方線量を投与すべく、「90%/2Gy (90%にて 2Gy の意)」と指示した。これに対して技師はアイソセンターを 100%と考えて、その 90%が 2Gy になるように線量を設定した。結果として、最大線量  $D_G$  とアイソセンター線量  $D_R$  の比  $D_G/D_R$  (この場合は 1.08) だけ過剰照射になった。

同様な指示は、C 医師 (A 医師の 2 代前任) においても行われていたが、その場合はアイソセンターを 100%とする線量分布図を想定して、「90%にて 2Gy」と指示していたので、医師と技師の理解は一致していた。また、C 医師と A 医師の中間に位置する D 医師 (非常勤で

- 1) 線量表示に関する解釈の相違を解消するためには、ICRU レポート-50 に示されたアイソセンターを基準とする線量表示法(付録参照)を用いるべきである。それ以外の方法を用いるときは、誤解のないようにその方法を十分に説明し、またアイソセンターを基準とする線量表示法を併用する必要がある。
- 2) 医師と技師のコミュニケーション不足を解消するためには、お互いの役割を確認するとともに、ディスカッションの場を確保してそれを十分に行う必要がある。また、これを

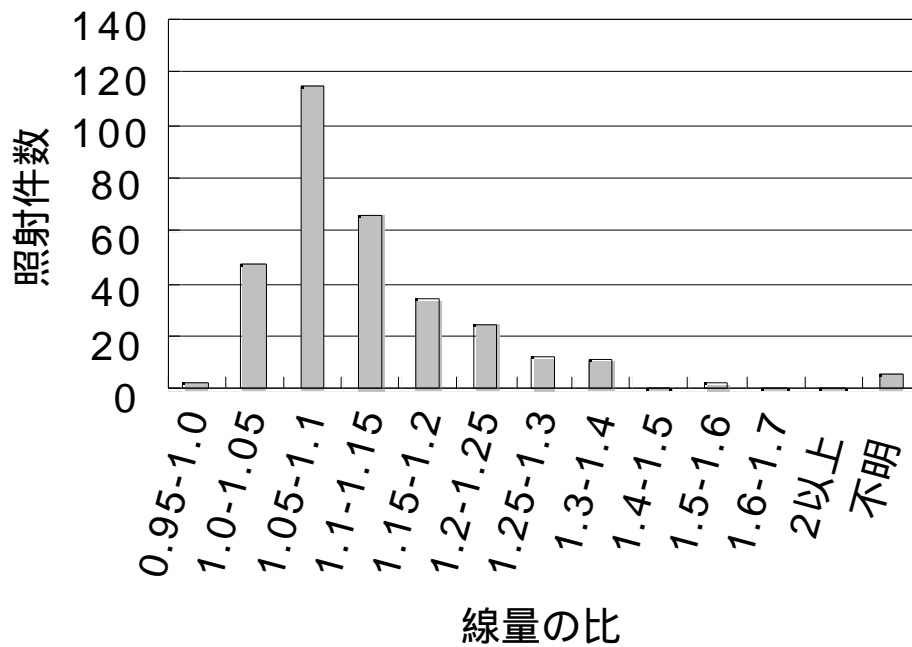
図3 投与線量と処方線量の比（線量の比）の分布グラフ

医師と技師の間の線量表示に対する解釈の相違があったため、医師の意図した線量と実際に投与された線量は異なる。調査団は両者の線量の比または差により誤照射の程度を評価した。アイソセンターの総線量について、その比の分布をみると表 1 のようになりかなり差があり、最小は 0.985、最大は 2.105 であった。図 3 は表 1 をグラフにより示したものである。なお、ブースト照射を含めて 1 件とした。総線量の差の分布を見たものが表 2 および図 4 であり、最小は-0.92Gy、最大は 32.75Gy であった。総線量の比および差が最大となるものは同一の症例で、この症例では胸壁照射において皮膚直下にアイソセンターを設定して治療計画を行ったため、最大線量  $D_G$  とアイソセンター線量  $D_R$  の比  $D_G/D_R$  が著しく大きくなった。しかし、この患者に対する照射は症状緩和のためのものであり、治療開始後 110 日で原疾患により死亡したため、過剰照射の影響はなかったと考える。

表 1 に示すように総線量の比が 1.05 未満の照射の割合は  $51/325=15.7\%$ 、1.05 以上 1.15 未満の割合は  $181/325=55.7\%$  であり、合わせて 70%を越える。また、表 2 に示すように総線量の差が 10Gy 未満の照射は  $276/325=84.9\%$  である。したがって、誤照射の件数は多かったが、大部分はそれほど大きな線量を過剰照射されたわけではなかった。
