国立弘前病院における過剰照射事故の原因  
及び再発防止に関する調査報告書

平成 16 年 7 月 1 日

医学放射線物理連絡協議会

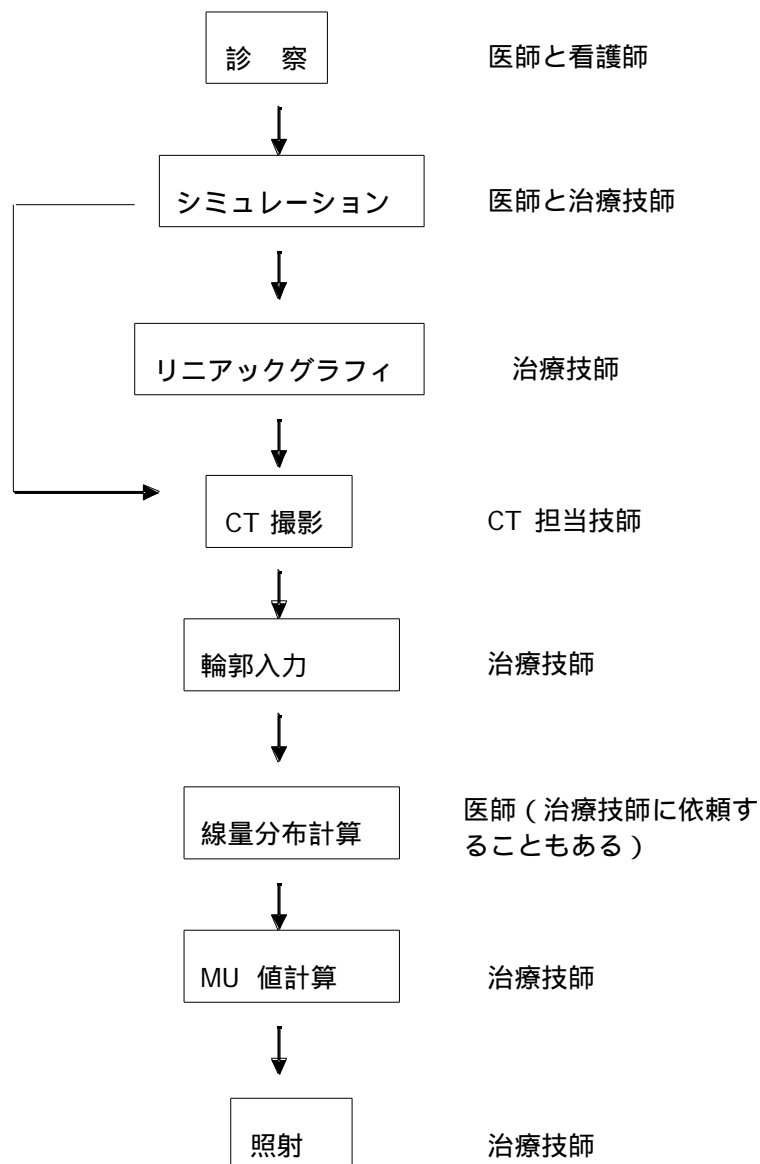
図 1 . 国立弘前病院における放射線治療の流れ

放射線治療患者のほとんどは、病院内他科や弘前大学附属病院(主に平成9年)からの紹介であり、治療時のみ放射線科の患者となる。図1に治療の流れと各段階での担当者を示す。照射開始は、通常、診察・シミュレーションの翌日である。照射中の患者の診察は随時行うが、治療終了後は紹介元に帰して、放射線科としての独自の Follow Up は行わない。また、治療患者について合同のコンファレンスなど他科との相談も行われていない。
